Patina als Korrosionsschutz auf alten Kupferblechen

Kinder, J. (1); Baumgärtner, M. (2); Blumer, R.-D. (3); Reiner, P. (4); Huber, W. (4); Biehlolawek, P. (5)

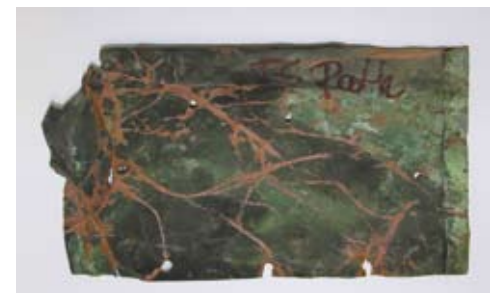
Bild 1 gibt das typische Erscheinungsbild des Kupferblechs aus Esslingen in seinem Einlieferungszustand wieder. Die Patina auf dem Kupferblech aus Esslingen erscheint dunkel und fleckig und insgesamt ziemlich rau.

Bild 1: Kupferblech vom Dach des Alten Rathauses in Esslingen

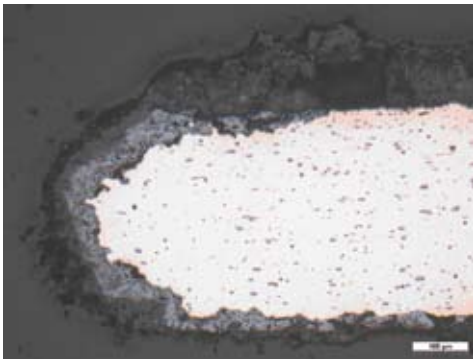
Bild 2: Ansicht eines ungeätzten Querschliffes des Cu-Blech aus Esslingen

Bild 2 gibt einen ungeätzten Querschliff durch das Kupferblech aus Esslingen wieder. Im Inneren des Schliffes sind zahlreiche Einschlüsse zu erkennen, und auf der Blechaußenseite ist eine relativ dicke (ca. 100 µm) Korrosionsschicht zu sehen. Es sei angemerkt, dass alle Bilder, die an metallographischen Schliffen gewonnen wurden, stets so orientiert sind, dass die verwitterte Blechaußenseite und damit die zu untersuchenden Patinaschichten im oberen Bildteil zu finden sind, während im unteren Bildteil jeweils die mehr oder weniger unkorrodierten Blechrückseiten abgebildet sind.

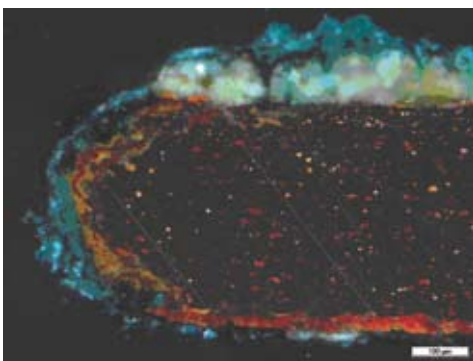
Bei polarisiertem Licht werden weitere Details in dem Querschliff sichtbar. In Bild 3 ist zu sehen, dass um nahezu den gesamten Schliff herum ein bläulicher Saum auftritt, d.h. die Patina hat sich auf beiden Seiten und an einer Kante des Bleches gebildet, da in diesem Fall die Probe vom Rand des alten Bleches

Bild 3: Ansicht des Querschliffes aus Bild 2 in polarisiertem Licht

stammt. Unterhalb der Patina wird meistens ein feiner rötlicher Saum sichtbar, der offensichtlich aus Cuprit (Cu_2O) besteht, das unter polarisiertem Licht typischerweise rötlich erscheint. Manche Bereiche der Korrosionsschicht weisen ein weißliches Erscheinungsbild auf. Diese Bereiche bestehen wahrscheinlich aus Gipspartikeln ($\text{CaSO}_4[\text{H}_2\text{O}]_2$). Bei höherer Vergrößerung (Bild 4) wird sichtbar, dass die Korrosionsschichten mehrlagig aufgebaut sind. Zwischen manchen weißlichen Bereichen treten grün-bläuliche Phasen sowie rötliches Cuprit auf. Diese spezielle Abfolge legt nahe, dass wechselnde Bedingungen bei dem Wachstum der Korrosionsschichten in Betracht zu ziehen sind, und natürlich müssen die häufig wechselnden korrosiv wirkenden Agenzien wie Regenwasser, Luftfeuchtigkeit und besonders die über die langen Zeiträume sehr unterschiedlichen Schwefelverunreinigungen der Atmosphäre berücksichtigt werden.

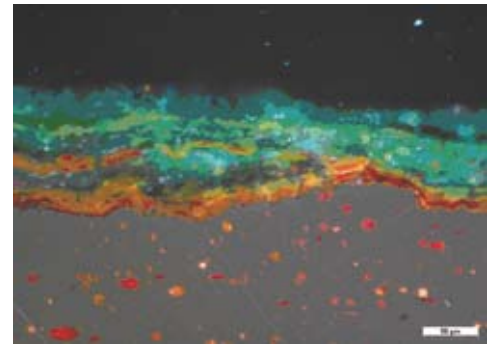
Bild 4: Patinadetails auf dem Cu-Blech aus Esslingen in polarisiertem Licht

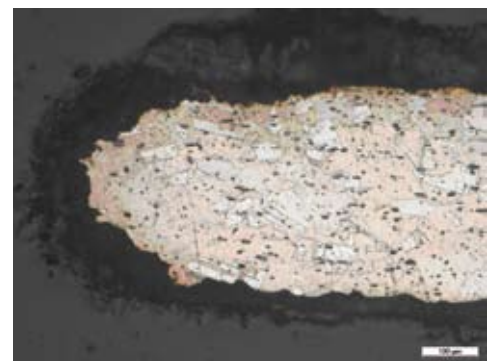
Nach dem Ätzen des Schliffes aus dem Kupferblech aus Esslingen wird auch das Gefüge des alten Kupferbleches sichtbar (Bild 5). Die Körner, die häufig verzwilligt auftreten, weisen mittlere Durchmesser um etwa 100 µm auf.

Bild 5: Ansicht des geätzten Querschliffes aus Esslingen

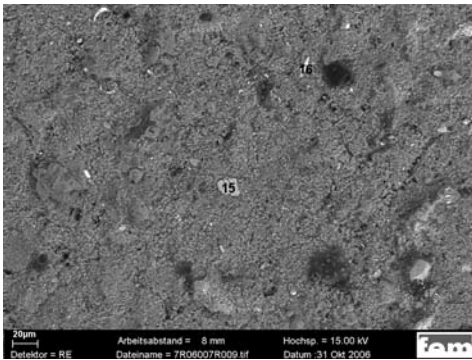
Die Erscheinung der Patina auf dem Kupferblech aus Esslingen im REM wird mit Bild 6 verdeutlicht. Die Oberfläche der Patina weist eine gewisse Topographie auf, und es sind in ihr etliche Partikel eingebettet. Die semiquantitativen energiedispersiven Röntgenmikroanalysen (EDS) im REM, die an mehreren Stellen auf dem Blech durchgeführt wurden, sind nummeriert. Das EDS-Messfeld des in Bild 6 gezeigten Oberflächenbereiches weist auf das Vorhandensein überwiegend von Cu und O neben etwas C, S, Zn, Cl, Pb und Ni hin. Im Messpunkt 15 ist überwiegend Cu, O, Sb und Ni nachzuweisen, und auch etwas Zn wurde gefunden, während im Messpunkt 16 neben den Elementen Cu und O kein Ni und nur wenig Sb, jedoch sehr viel Pb zu finden war.

Bild 6: REM-Abbildung der Patina auf der Blechoberfläche (Esslingen)

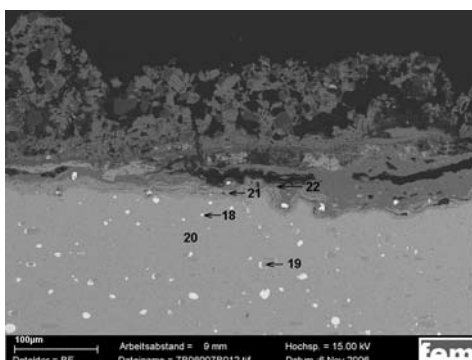
bleches aus Esslingen verdeutlicht mit Bild 7, dass der äußere Teil der Patina relativ porös ist und auch bei dieser Untersuchungstechnik wird der lagenförmige Aufbau der Patinaschichten sichtbar. Die EDS-Analyse im Messpunkt 18 erbrachte in der Hauptsache das Auftreten von Pb, Sn und O neben etwas As, N und C, wohingegen im Messpunkt 19 hauptsächlich Cu neben etwas N zu finden war. Im Messpunkt 20 innerhalb der Kupfermatrix des Bleches war nahezu nur Cu neben geringen Mengen von C und Sn nachweisbar. Im Messpunkt 21 konnte erneut überwiegend Cu und O neben etwas Cl und Zn nachgewiesen werden, wohingegen im Messpunkt 22 überwiegend Cu und viel O sowie ziemlich viel S neben etwas Zn und C gefunden wurde. Offensichtlich enthält das Kupferblech metallische Bleieinschlüsse, die zumindest im Bereich der korrodierenden Oberfläche durch die Korrosion angegriffen wurden. Außerdem ist augenscheinlich der chemische Aufbau der Patinaschichten sehr komplex und vermischt mit Staubpartikeln aus der verunreinigten Luft im Stadtgebiet von Esslingen.

Bild 7: REM-Abbildung des Querschliffes der Patina (Esslingen)

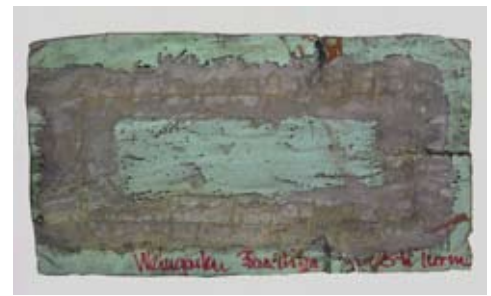
Die Erscheinungsform des jüngeren Kupferbleches aus Weingarten mit der etwas jüngeren Reparaturflickung und besonders dessen Patinae (Bild 8) unterscheidet sich deutlich von der älteren Patina auf dem Kupferblech aus Esslingen (vgl. Bild 8 mit Bild 1).

Bild 8: Geflicktes Kupferblech vom Dach der Basilika in Weingarten

Die Patina wirkt sehr einheitlich und wenig fleckig. Sie erscheint aber ähnlich rau, wie die sehr alte Patina vom Blech des Rathausdaches in Esslingen. Es sei darauf hingewiesen, dass die Erscheinungsform der jeweiligen Patinae auf dem äußeren Blechbereich aus Weingarten und auf dem Flicker in dessen Zentrum keine optischen Unterschiede aufweisen. Das breite graue Band zwischen ihnen stammt von der seinerzeitigen Reparatur, die mittels Lötens erfolgte.

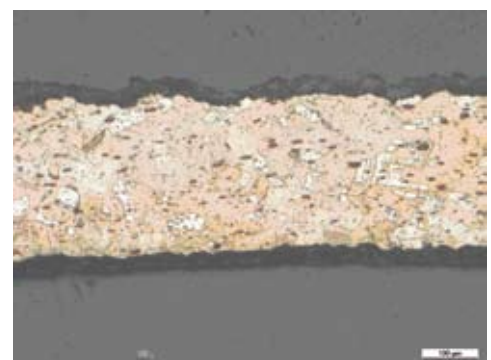
Das Bild 9 zeigt den bereits geätzten Querschliff durch den äußeren Rand des Blechstücks. Wiederum sind zahlreiche Einschlüsse in der Kupfermatrix des Bleches zu sehen, die das vor- bzw. frühindustrielle Herstellungsalter des Bleches verdeutlichen. Der mittlere Durchmesser der ebenfalls häufig verzwilligten Körner erscheint geringfügig kleiner als der mittlere Durchmesser der Körner im älteren Esslinger Blech. Dieser geringe Unterschied

Bild 9: Geätzter Querschliff eines Cu-Bleches von der Basilika (Weingarten)

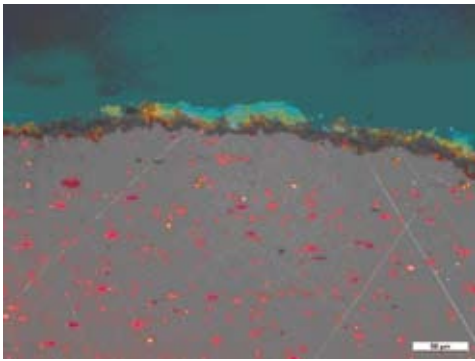
Bild 10: Patinadetail in polarisiertem Licht (Weingarten)

könnte eventuell auf geringen Unterschieden der Blechfertigung beruhen. Unter polarisiertem Licht zeigt sich, dass auch in diesem Material die meisten Einschlüsse aus rötlich erscheinendem Cuprit (CuO) bestehen (Bild 10), aber außerdem wird sichtbar, dass die Weinheimer Patina im älteren Rand des Kupferbleches mit ca. 30 µm deutlich dünner auftritt, als die Esslinger Patina mit immerhin 100 µm. Erneut ist unterhalb der grün-bläulichen Patinaschicht eine dünne Cuprit-Schicht auf der Oberfläche des Kupferblechs zu erkennen.

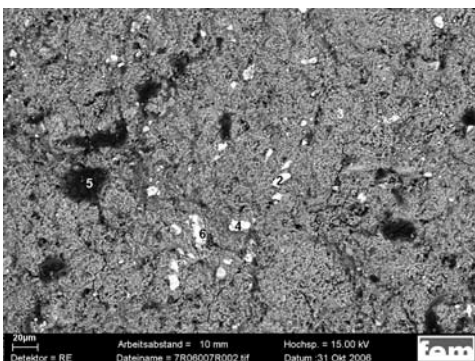
Die REM-Untersuchung dieser Blechprobe aus Weingarten ergibt, dass die äußerste Oberfläche der Patinaschicht in dem Bereich von Bild 11 überwiegend aus Cu und O neben etwas C, S, Zn, Cl, Ni, Pb und Fe besteht. Im Messpunkt 2 sind Cu, O und Ni neben etwas C, Zn und Ti zu finden, wohingegen

Bild 11: REM-Abbildung der Patina auf dem Cu-Blech (Weingarten)

im Messpunkt 3 überwiegend Cu und O neben etwas S, C, Pb und Fe nachzuweisen waren. Im Messpunkt 4 war Sb, Pb, Ni, Cu und etwas N, As, C, S, Co, Sn, Fe und Ca nachweisbar. Im Messpunkt 5 trat hauptsächlich C, O, Cu und N neben etwas Na, Cl, S, K und Sb auf, und im Messpunkt 6 kann überwiegend Cu, O, Ni und Sn neben etwas Pb, Fe und Co ermittelt werden. Die REM-Untersuchung des Querschliffs des Bleches aus Weingarten verdeutlichte, dass die Patinaschicht nicht besonders dicht war, und vor allen Dingen, dass sie keinen lagenförmigen Aufbau besitzt. Im Messpunkt 34 kann neben Cu etwas O und C nachgewiesen werden, und außerdem sind sehr kleine Gehalte von Zn und N zu finden. Im Messpunkt 35 treten überwiegend Cu, O, S und C elementare Bestandteile der Patina auf, wohingegen Zn und Ni nur in sehr geringen Mengen zu finden sind. Sehr unterschiedlich hierzu fällt die EDS-Analyse im Messpunkt 36 aus. Hier ist sehr viel Ni und O neben sehr kleinen Gehalten von Co, C, Fe und Cu zu finden. Dies bedeutet, dass auch die korrodierte Außenseite des 286 Jahre alten Kupferbleches aus Weingarten eine komplexe Korrosionsschicht besitzt, die ebenfalls mit verschiedenen Staubpartikeln aus der Luft kontaminiert ist.

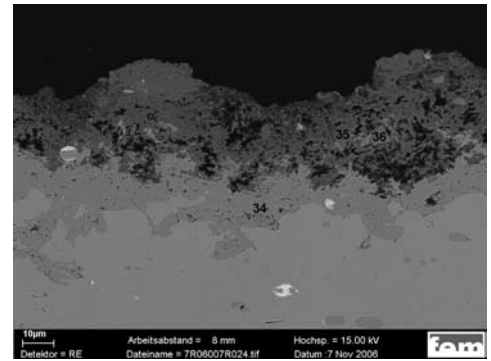
Bild 12: REM-Abbildung des Querschliffes der Patina (Weingarten)

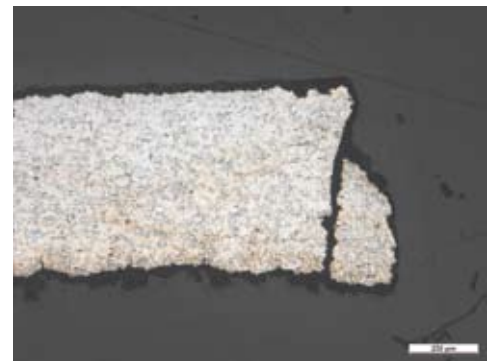
Das metallographische Erscheinungsbild der jüngsten Patina auf dem Blechflicken ist mit den Bildern 13 bis 16 gezeigt. Bild 13 verdeutlicht das Gefüge des bereits geätzten Querschliffes. Es wird sichtbar, dass die mittleren Korndurchmesser (bis zu 50 µm) nur etwa halb so groß sind, wie die bisher ermittelten Korndurchmesser der älteren Bleche. Dies lässt auf eine modernere industrielle Blechfertigung mittels Walzprozessen schließen. Auch sind in diesem jüngeren Blechmaterial deutlich weniger rötliche Cuprit-Einschlüsse bei Betrachtung mit po-

Bild 13: Geätzter Querschliff durch den Flicken im Cu-Blech (Weingarten)

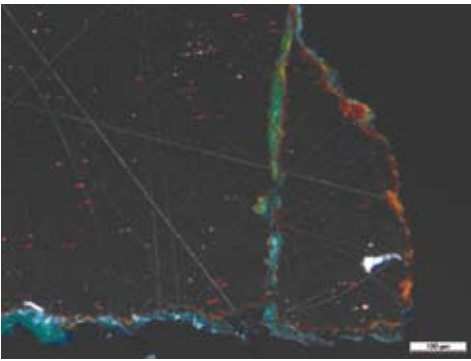
Bild 14: Querschnitt des Schiffs und der Patina in polarisiertem Licht

larisiertem Licht zu finden (Bild 14), was für einen wesentlich moderneren Fertigungsprozess spricht. Erneut wird unter polarisiertem Licht der Aufbau der Patina auf dem Blech sichtbar, aber es sei darauf hingewiesen, dass in diesem Fall die Patina mit einer Dicke von ca. 20 µm besonders dünn ausfällt (Bild 16), was sicherlich mit ihrem deutlich kürzeren Entstehungs- und Wachstumszeitraum zusammenhängt.

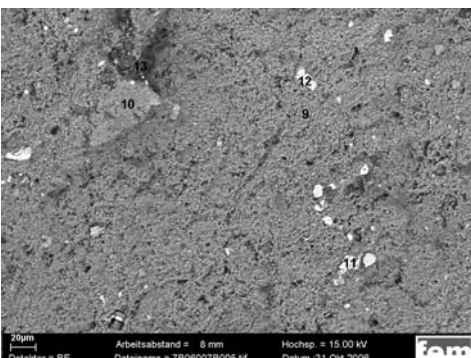
Bild 15 zeigt das Erscheinungsbild der recht jungen Patina des Kupferblechlickens im REM. Die Patina erscheint vergleichsweise dicht und bei weitem nicht so stark durch Staubpartikel verunreinigt wie im Fall der beiden älteren Patinae. Der in Bild 15 wiedergegebene Oberflächenbereich besteht anlässlich der EDS-Analyse hauptsächlich aus Cu, O, S und C, wohingegen Zn, Ni, Cl, Pb und P Minderheitselemente der Patinazusammensetzung darstellten.

Bild 15: REM-Abbildung der Patina auf dem Flecken (Weingarten)

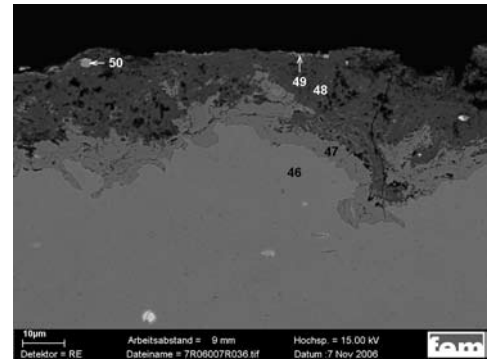
Bild 16: REM-Abbildung des Querschnittes der Patina (Weingarten)
