Manuell geführtes Laserstrahlschweißen als Reparaturverfahren für Poren an Kupfergussteilen

Hemann, U. (1); Winkel, G. (2); Jasnau, U. (2)

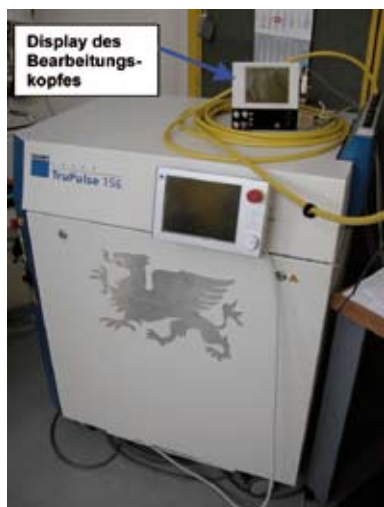
Bild 1: Laserquelle TruPulse 156

Als Laserquelle wurde der gepulste Nd:YAG-Laser TruPulse 156 der Fa. Trumpf eingesetzt, siehe Bild 1. Die Laserquelle liefert eine Pulsspitzenleistung von max. 10 kW. Die Pulsdauern

können im Bereich von 0,3 - 50 ms gewählt werden. Die Wellenlänge der Laserstrahlung beträgt 1,06 µm. Die Übertragung des Laserstrahles erfolgt über eine flexible Lichtleitfaser mit einem Durchmesser von 0,6 mm. Zurzeit steht eine Faser mit einer Länge von 15 m zur Verfügung.

An der SLV M-V GmbH in Rostock sind zwei mobile Laserquellen verfügbar. Dies sind ein Faserlaser mit einer Spitzenleistung von 10 kW im kontinuierlichen Betrieb und ein gepulster Festkörperlaser mit einer mittleren Leistung von 140 W mit

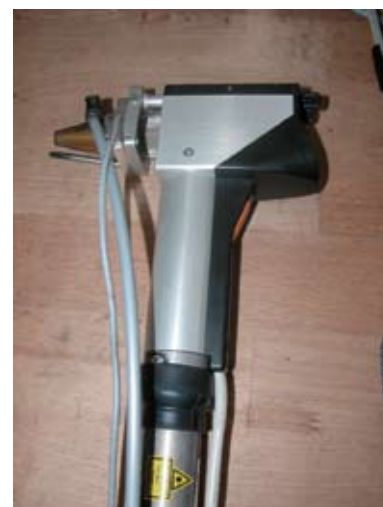
Bild 2: Handgeführter Laserkopf

Die Ausführung der Schweißarbeiten erfolgt mit dem in Bild 2 dargestellten handgeführten Laserkopf mit Abstandshalter und Schutzgasglocke. Auf Grund der geringen Abmessungen der Zusatzwerkstoffe und des kurzzeitig existierenden kleinen Schmelzbades wird der Schweißprozess über ein Display beobachtet. Bild 3 zeigt den Schweißprozess an einer Platte aus CuAl10Fe5Ni5. Auf dem Display ist die Schweißstelle erkennbar. Das Fadenkreuz markiert den Auftreffpunkt des Laserstrahls.

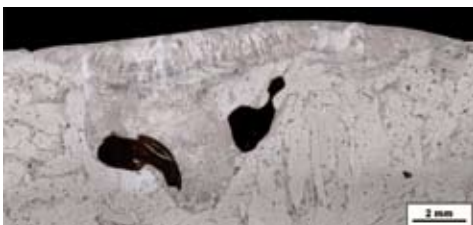
Bild 7: Querschliff einer manuellen Laserstrahlschweißung mit Poren im Schweißgut

Das einfache „Zuschweißen“ der erkennbaren Pore führt dazu, dass im Schweißgut bzw. an der Schmelzlinie Poren verbleiben, wie in Bild 7 erkennbar ist.

det worden. In den Bildern 7 und 8 ist zudem erkennbar, dass nahezu keine Wärmeinflusszone vorhanden ist. Durch das Pulsen ist der Energieeintrag in das Material sehr gering. Die Eigenschaften des Schweißgutes werden ausschließlich durch die chemische Zusammensetzung von Zusatz- und Grundwerkstoff sowie
