Vermeidung der Trockenrissigkeit von im Meerwasser gebildeten schützenden Deckschichten auf Kupfer-Nickel-Legierungen

Langer, M., Friedrich, S. (1)

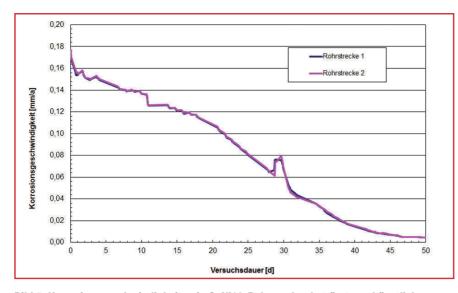
Bild 5: Korrosionsgeschwindigkeiten in CuNi10-Rohren, durchströmt von künstlichem Meerwasser

zur Anwendung, bei dem zwei galvanisch getrennte Rohrabschnitte als Elektroden fungierten. Die Aufzeichnung von Temperatur und Sauerstoffgehalt erfolgte ebenfalls kontinuierlich direkt in der Anlage. Es wurden mehrere kombinierte Versuche mit Deckschichtbildung im Looptest, Trockenlagerung und Wiedereinsetzen in die Anlage durchgeführt, um einen möglichen Effekt sicher nachweisen zu können. In Bild 5 ist exemplarisch der Verlauf der Korrosionsgeschwindigkeiten von neu eingebauten Rohren über 50 Tage dargestellt. Die zwischen 28 und 30 Tagen auftretende kurzzeitige Erhöhung der Werte wurde bereits in zurückliegenden Versuchen [2] festgestellt. Sie ist vermutlich auf Umbauprozesse der Deckschicht zurückzuführen. Nach bereits 50 Tagen Umwälzung wird ein niedriges Niveau von < 10 μm/a erreicht. Beide Rohre weisen dabei nahezu gleiche Werte auf.

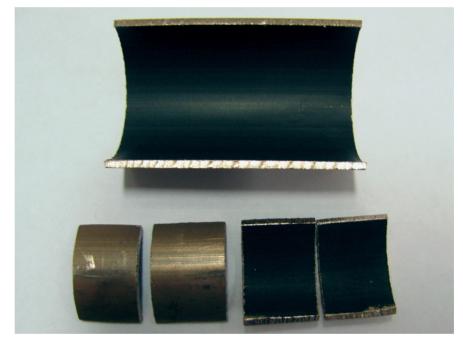
Bild 6: Auf CuNi10-Rohrinnenflächen gebildete Deckschicht nach Umwälzversuch mit künstlichem Meerwasser über sieben Wochen

Eine visuelle Bewertung der Rohrinnenflächen zeigt fest haftende, sehr homogen ausgebildete und schwarz erscheinende Deckschichten (Bild 6).

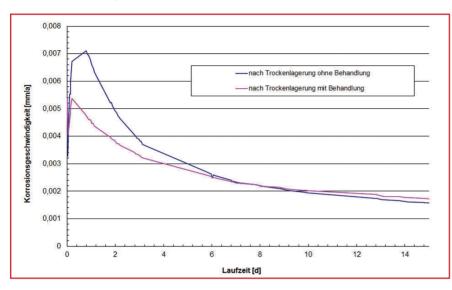
Bild 7: Korrosionsgeschwindigkeiten in CuNi10-Rohren, durchströmt von künstl. Meerwasser nach Trockenlagerung über 14 Tage

Nach einer Trockenlagerung über 14 Tage mit und ohne Behandlung erfolgte eine Fortsetzung des Umwälzversuches über 15 bis 20 Tage, wobei die in Bild 7 dargestellten Kurven erhalten wurden. Gut zu erkennen ist eine signifikante Abweichung der Korrosionsgeschwindigkeiten beider Rohrstrecken im Laufe der ersten fünf Tage. Die vor ihrer Trockenlagerung mit PEG 400 behandelte Strecke weist eine niedrigere Korrosionsgeschwindigkeit auf als die unbehandelte. Weitere Versuche mit Lagerzeiten von drei bis fünf Tagen bestätigen das in Bild 7 gezeigte Verhalten.
